Weltweite Instandsetzungen mit PolymerMetal®

REP-#126

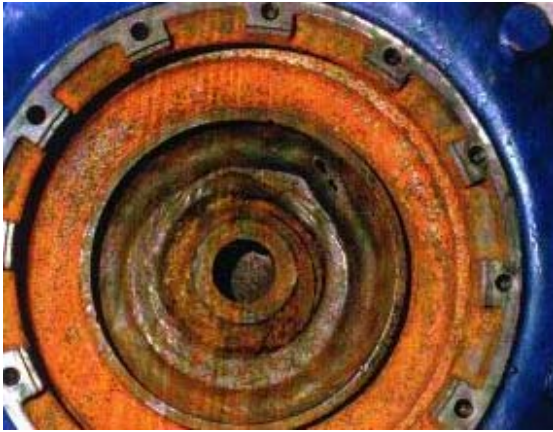
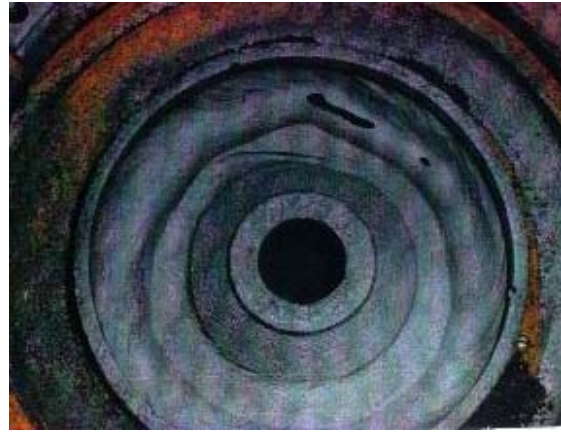
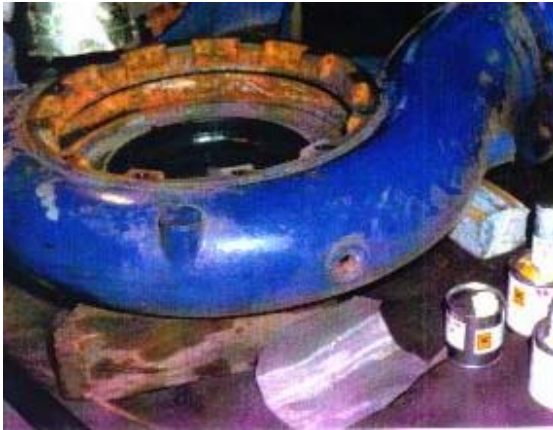
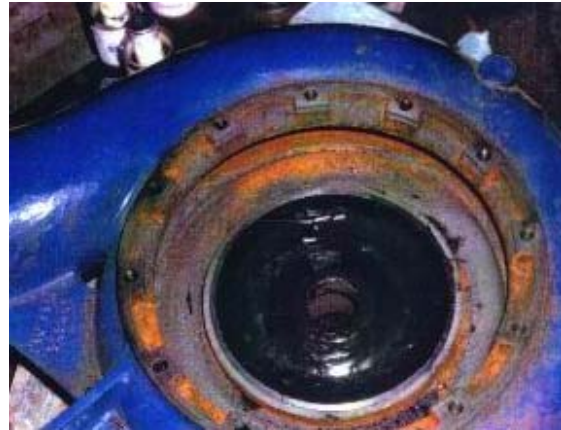
Reparatur eines Pumpengehäuses. Schaden. Erosion und Korrosion reduzierte die Wandstärke auf ein Minimum. Die Folge war ein Loch im Gehäuse. Für tiefe Auswaschungen wurde Ceramium, pastös mit MM-Gewebeband (Stahl) verwendet. Um gegen Verschleiß und gegen Risse vorzubeugen, wurde die Pumpe Anschließend mit Ceramium, flüssig beschichtet.
