MM-Info „Schiff“

Infomappe mit branchenspezifischen Informationen
ausgewählter PolymerMetalle für Kunden aus der Schiffsindustrie

PolymerMetal® zur Instandsetzung von metallischen Bauteilen

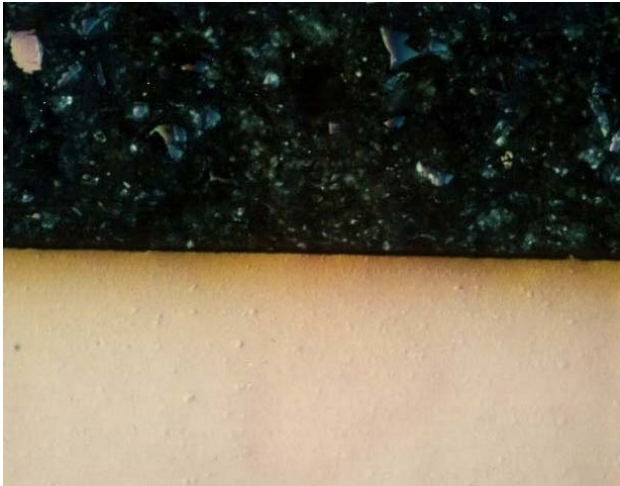
auf Diesel / Stahl
(100fache Vergrößerung)

Folgende Abbildungen zeigen Mikrostrukturen des ausgehärteten MM-metall oL-StahlKeramik in 100x bzw. 500x Vergrößerung. Hierbei wurde der Verbund des Werkstoffs mit diversen metallischen Oberflächen (Stahl und Guss) untersucht, die vor dem Auftragen des PolymerMetalls durch verschiedene Öle verunreinigt wurden.

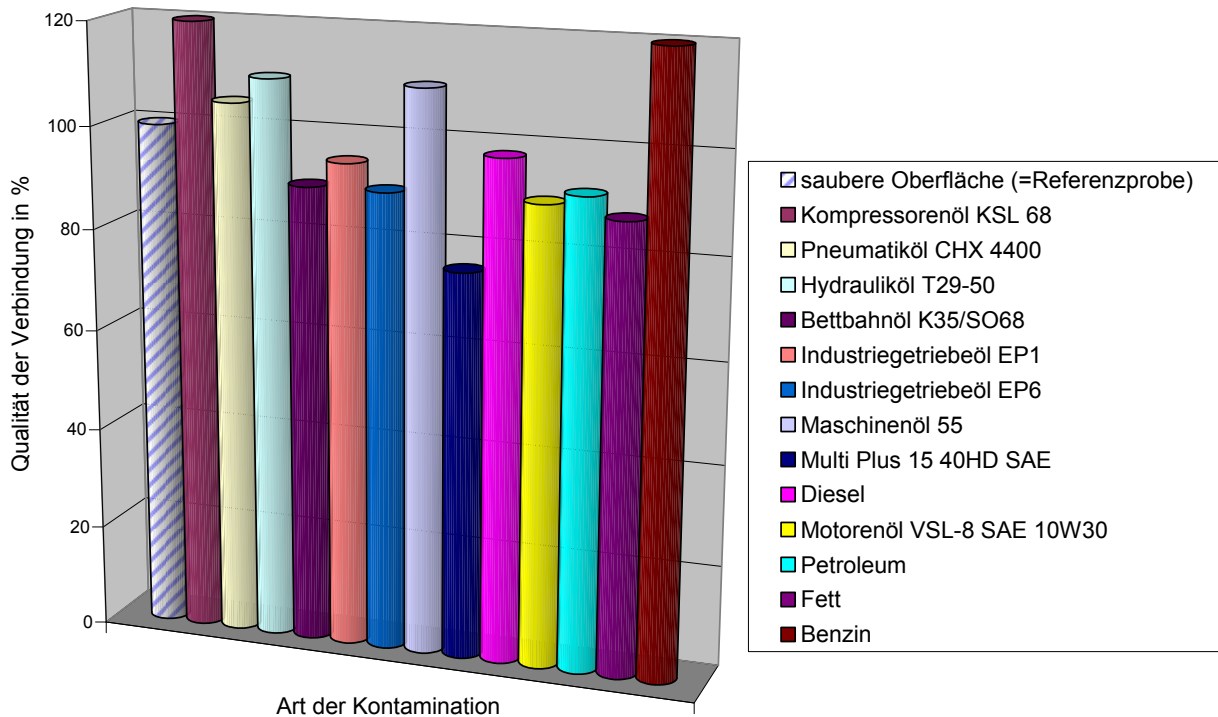
Es wurden Versuche durchgeführt, um eine Aussage über die Güte der Haftung auf verschiedenen Untergründen machen zu können. Bei der Referenzprobe wurde MM-metall oL-StahlKeramik mit Härter gelb auf gesäubert (also ölfreier), aufgerauter Metalloberfläche appliziert. Der Referenzwert von 100% steht für die Qualität der verschiedenen nach Aushärtung ermittelten technischen Werte nach Biegeversuchen, Abscherversuchen & Hydrauliktests. Bei den anderen Werten wurde MM-metall oL-StahlKeramik auf verschiedene ölige Metalloberflächen appliziert. Die Versuche ergaben, dass bei der Applikation auf verunreinigten Metalloberflächen teilweise bessere technische Werte erzielt werden als bei einer Applikation auf einer gesäuberten Metalloberfläche.

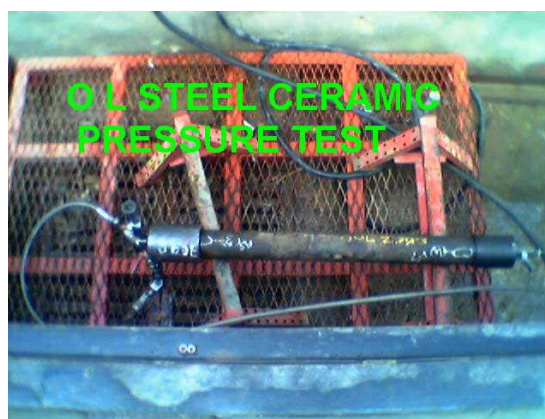
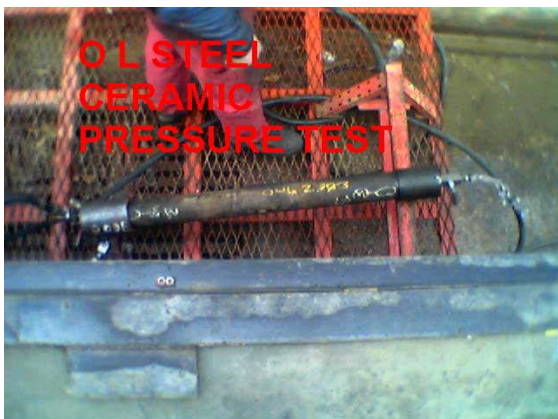
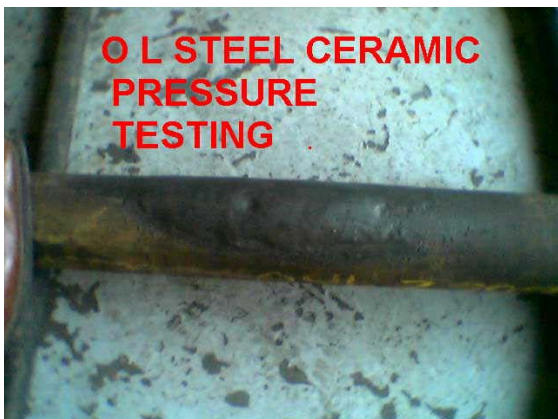
Bei Weatherford wurden Drucktests mit MM-metall oL-StahlKeramik vorgenommen. Der getestete Prüfkörper war bis zu einer Druckbeanspruchung von 4.000 psi (~ 275 bar) druckdicht.

Die folgenden Fotos samt Messprotokoll dokumentieren den Versuch:

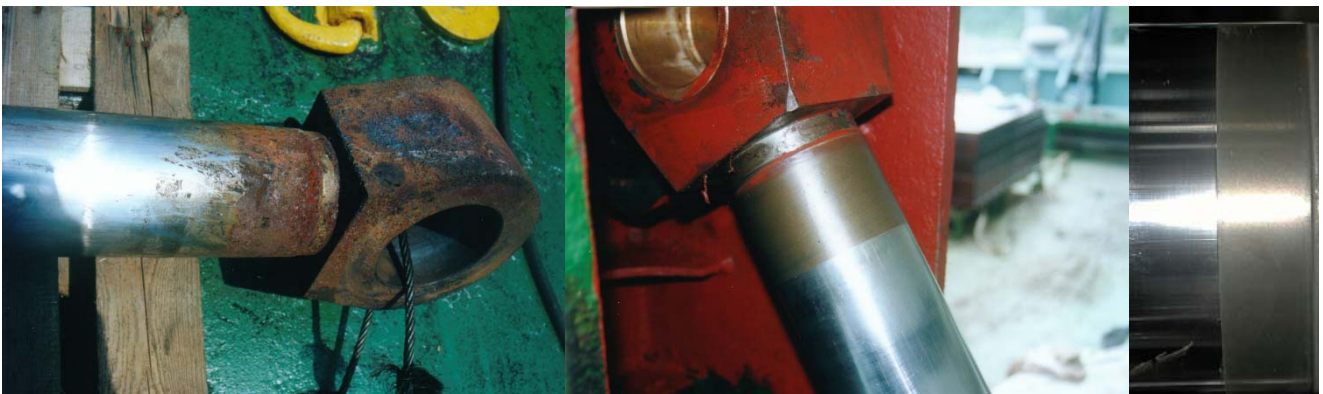
Es folgen abschließend einige Beispiele von Hydraulikkolben, die mit Moly Metall® instand gesetzt wurden:

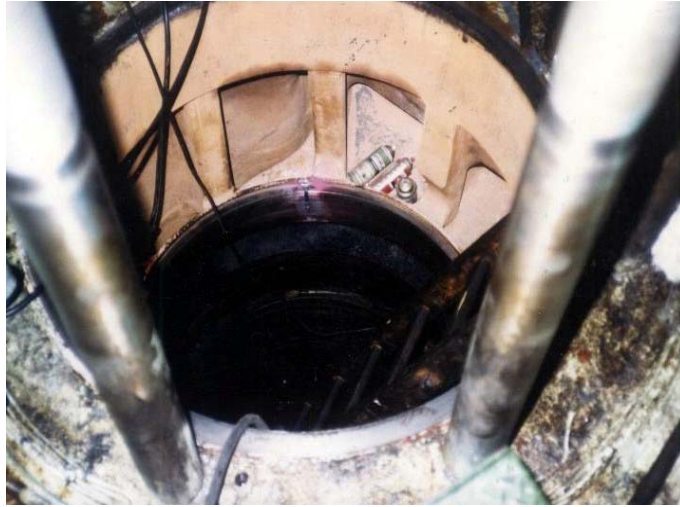
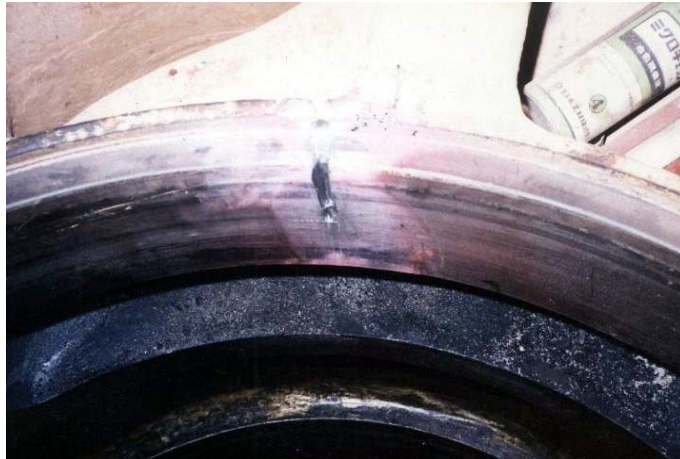
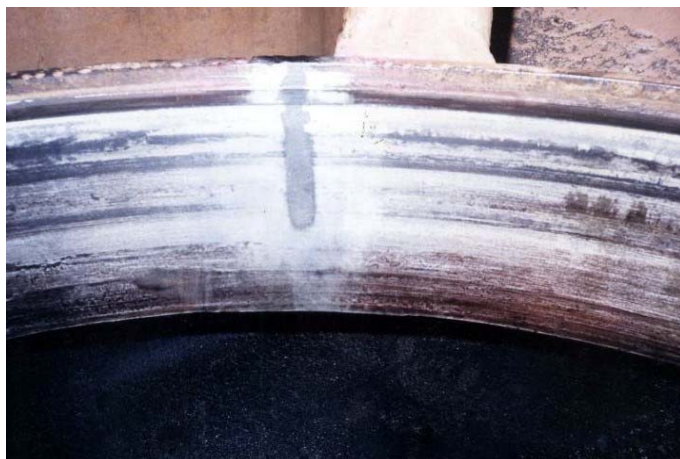
REP-#005

Reparatur eines Schiffsmotors mit MM-Metall SS-StahlKeramik und Härter gelb. Schaden: Riss in der Dichtfläche zwischen Kühlwasserkanal und Zylinderlaufbuchse.

- 005 Reparatur eines Schiffsmotors mit MM-metall SS-StahlKeramik und Härter gelb. Schaden: Riss in der Dichtfläche zwischen Kühlwasserkanal und Zylinderlaufbuchse.

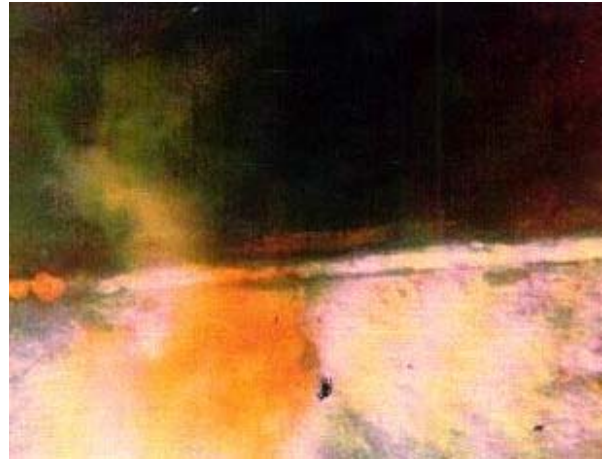
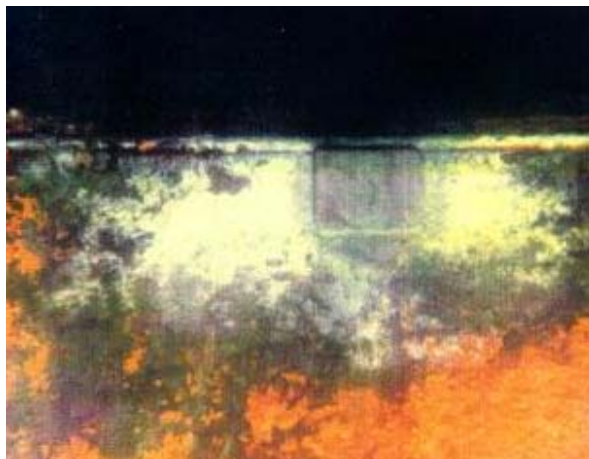
REP-#061

Unter Wasser wurde eine Leckage am Heck eines Schleppkahns abgedichtet. Eingesetzt wurde MM-metall UW mit Härter UW9. Die Reparatur dauerte lediglich 30 min.

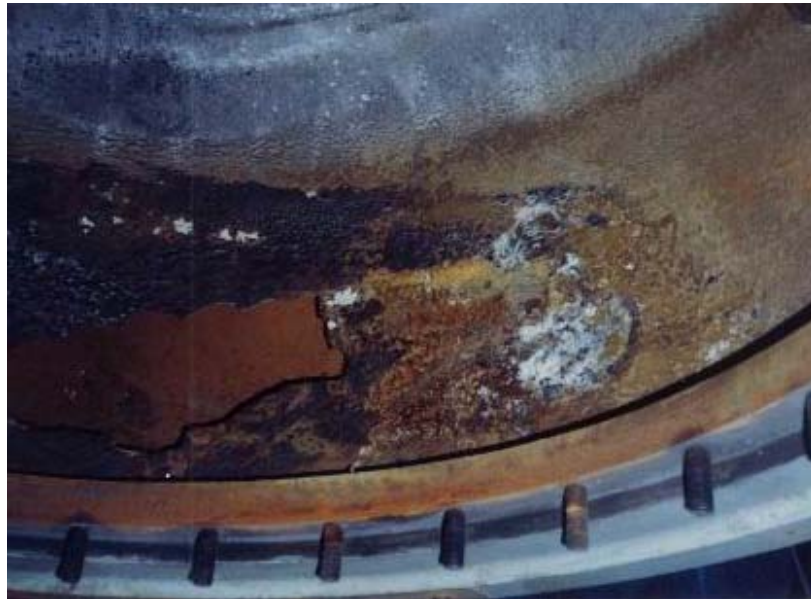
REP-#084

Instandsetzung eines Turboladers an Bord eines Schiffes: während der Fahrt traten Probleme am Turbolader auf. Es wurde das Turbineneintrittsgehäuse ausgebaut und nach Reinigung ein Schaden an der Unterseite von ca. 600 mm x 130 mm festgestellt. Bedingt durch die technischen Möglichkeiten an Bord wurde die Reparatur mit MM-metall SS-StahlKeramik und einer Stahlplatte als Verstärkung durchgeführt. Bei einer Abgastemperatur von ca. 400 °C in diesem Reparaturbereich wäre heute MultiMetal's VP 10-500 die bessere Alternative.

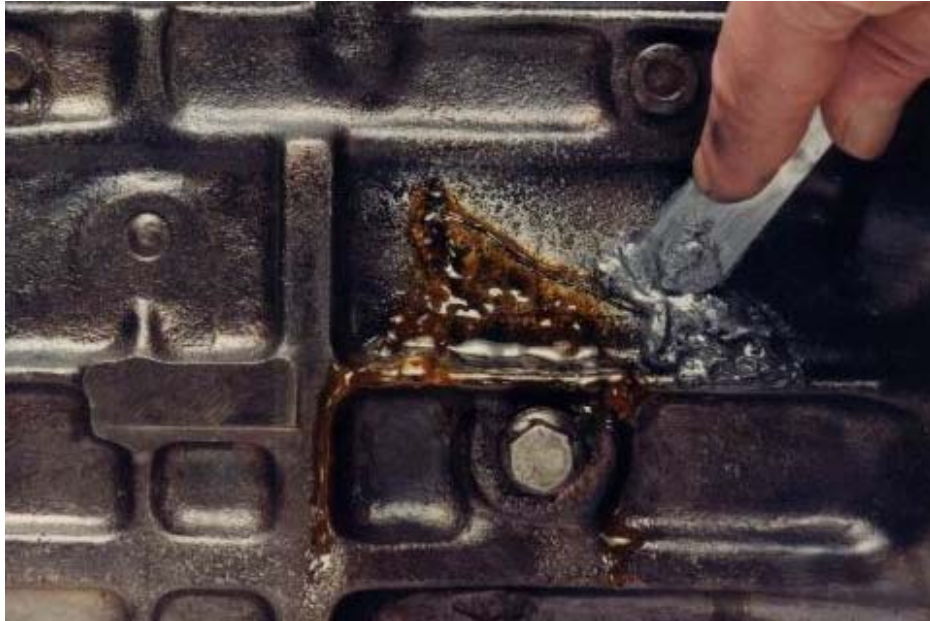
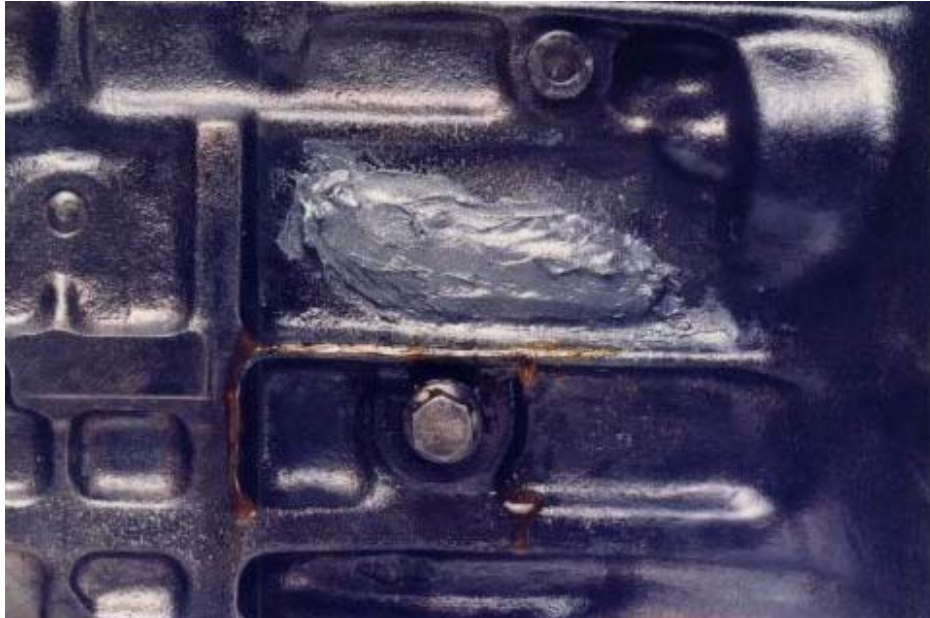
REP-#088

Abdichtung eines Getriebegehäuses mit MM-metall oL-StahlKeramik und Härter rot und nachfolgend mit Härter gelb. Es wurde nach dem direct-MM-bonding Verfahren gearbeitet.

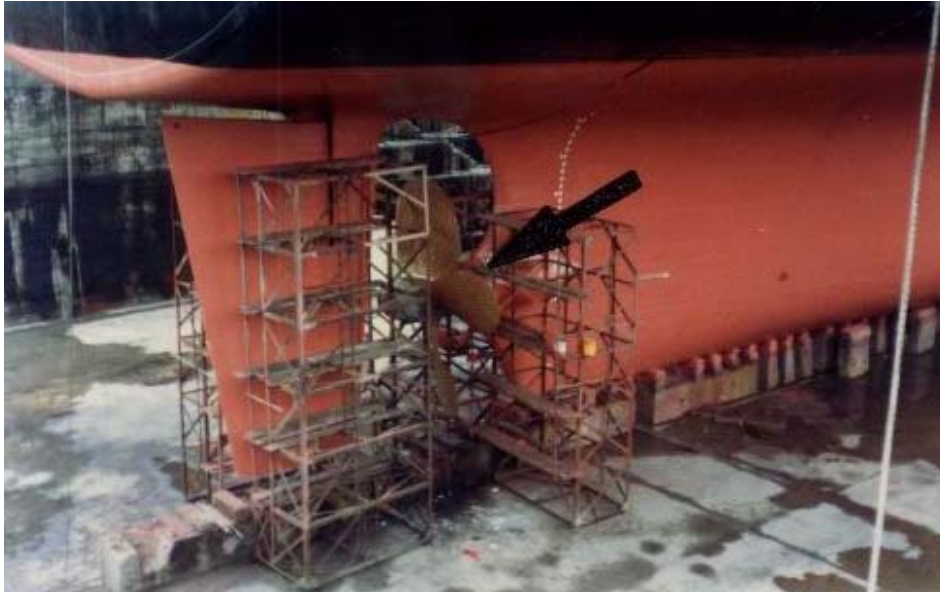
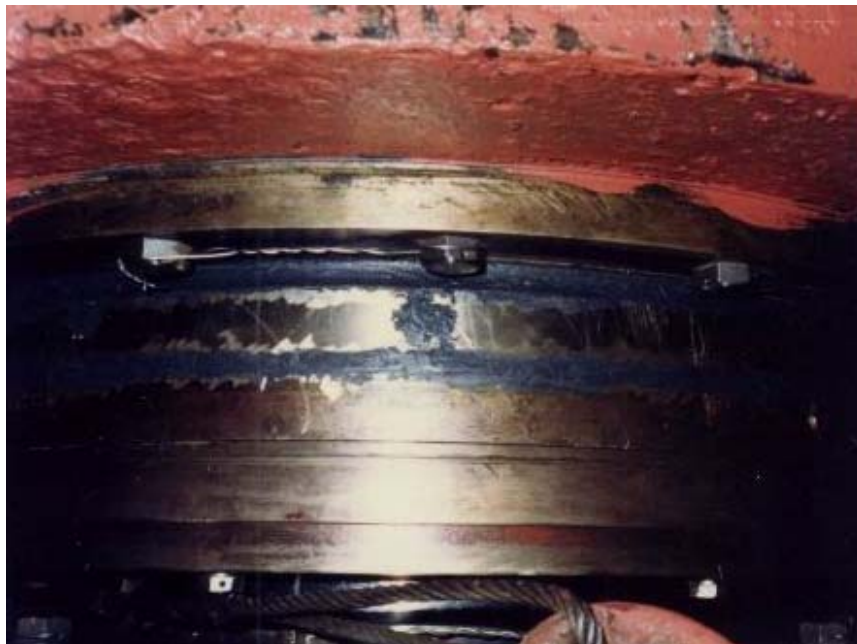
REP-#115

Reparatur einer undichten Simplex-Kompaktdichtung. Aufgrund von austretendem Öl wurde die Reparatur erschwert. Deshalb entschied man sich, das direct-MM-bonding Verfahren zu verwenden und das PolymerMetal direkt auf die ölige Oberfläche zu applizieren. Hier wurde MM-metall oL-StahlKeramik mit Härter rot verwendet.

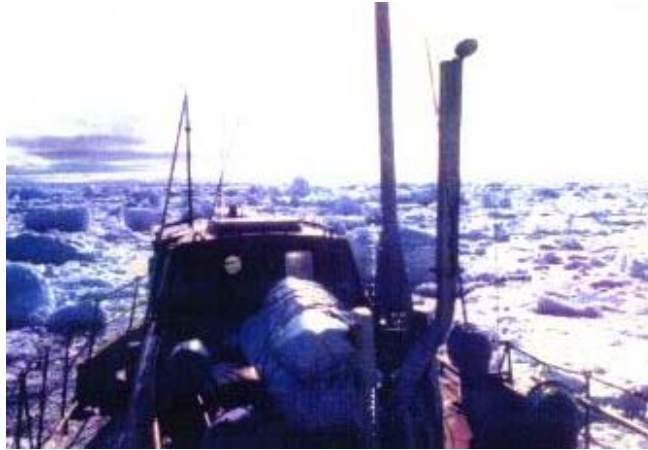
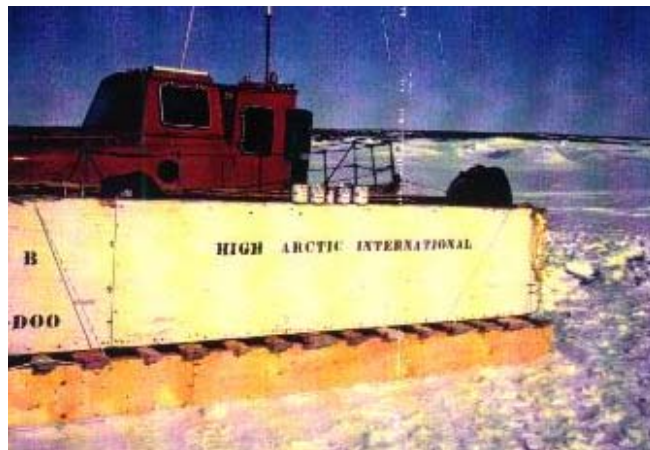
REP-#123

Einsatz von MM-metall UW mit Härter UW3 unter arktischen Bedingungen bei Temperaturen bis minus 20 °C.

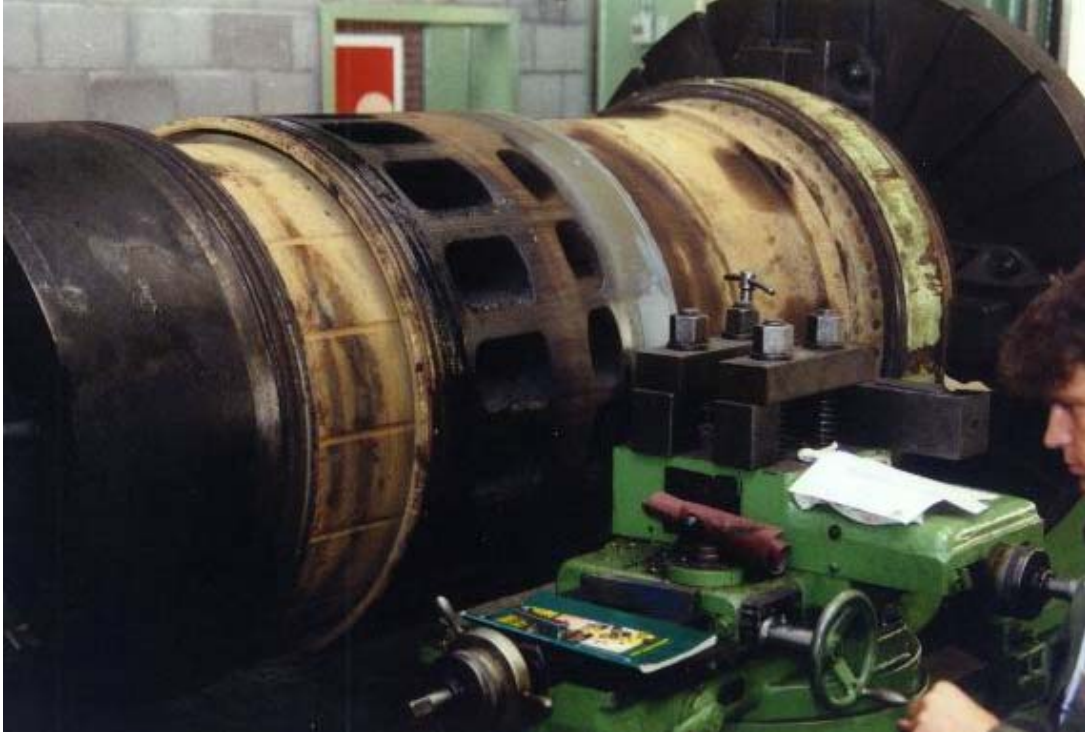
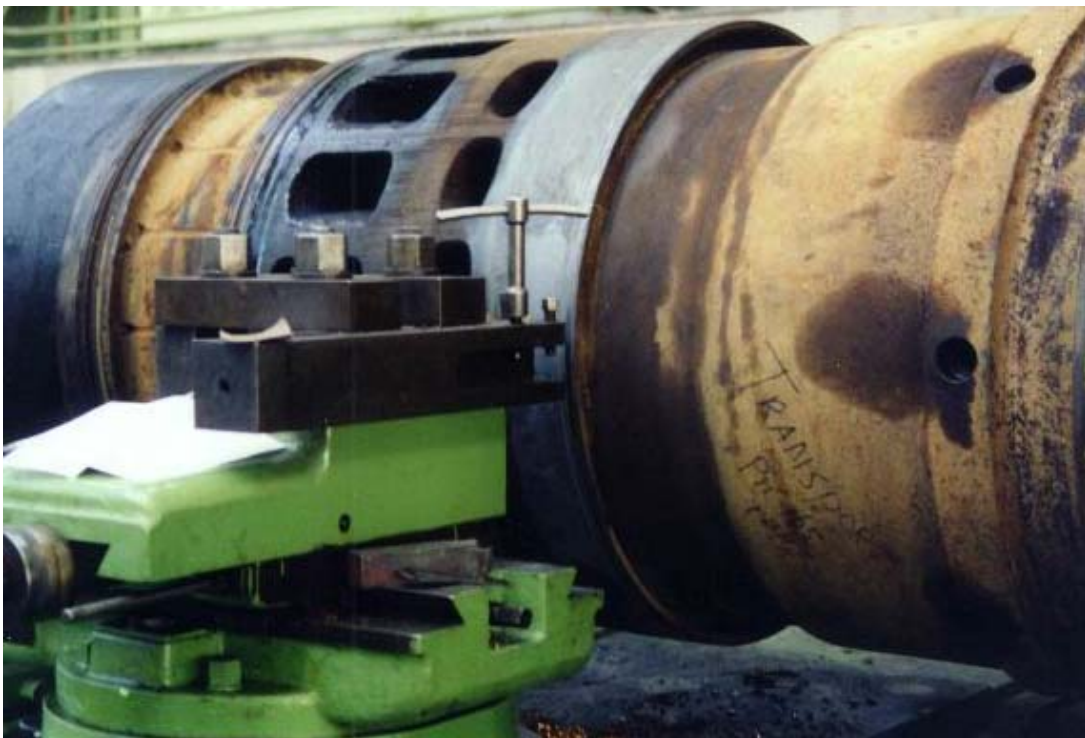
REP-#125

Instandsetzung von Zylinderlaufbuchsen einer Zweitakt Sulzer RND 76 N Schiffsdieselmachine im Außendurchmesser von 900 mm und im Innendurchmesser von 760 mm mit MM-metall SS-Stahl und Härter gelb

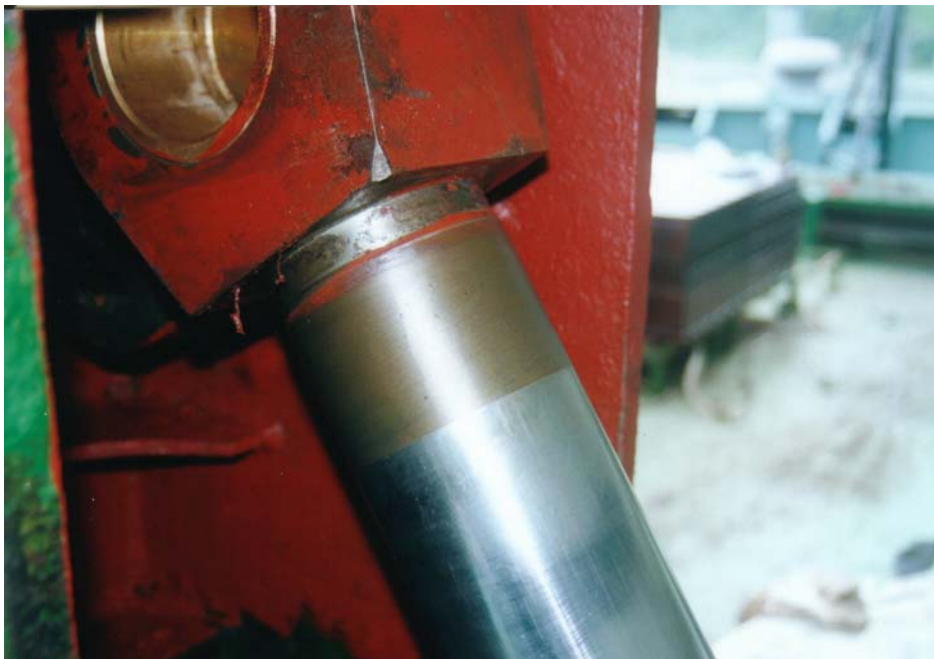
REP-#131

Auf Grund von Alterung und Seewasser-Korrosion blätterte die Hartchrombeschichtung im oberen Bereich einiger Hydraulikkolben mehrerer Schiffsladeluken ab. Um eine erneute Verchromung zu vermeiden, wurden die Hydraulikkolben mit Molymetall repariert. Zuerst wurden die korrodierten Stellen abgeschliffen. Dann wurde Molymetall appliziert und nach der Aushärtung auf Sollgröße maschinell bearbeitet. Die 270 kg schweren Hydraulikzylinder mit einem Durchmesser von 125 mm arbeiten mit einem Druck von 280 kg/cm² und einem Hub von 635 mm. Eine Prüfung ergab, dass 5 Jahre nach der Reparatur die Hydraulikkolben noch immer in gutem Zustand und voll funktionstüchtig sind.

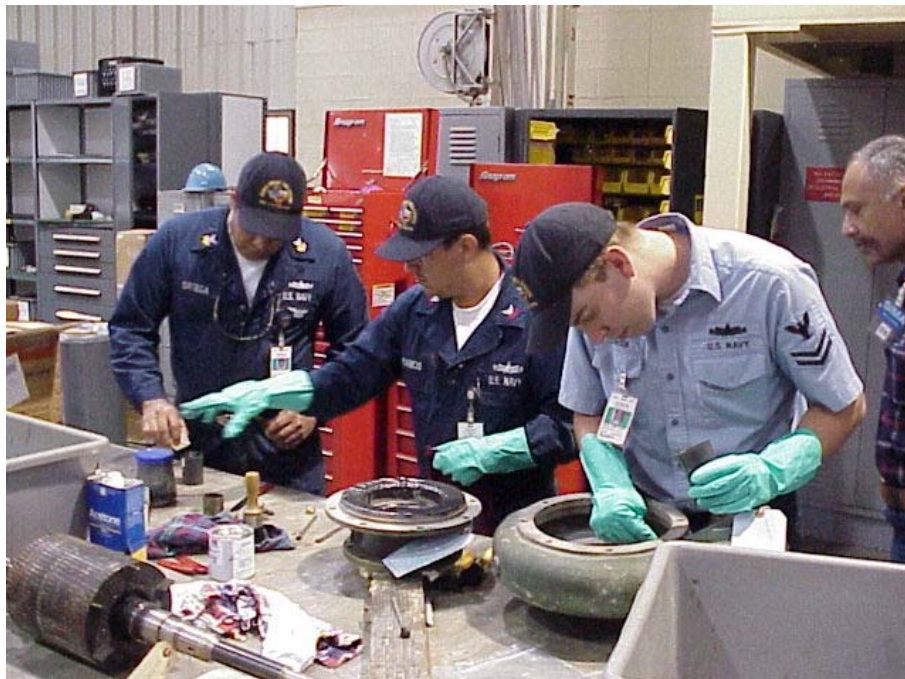
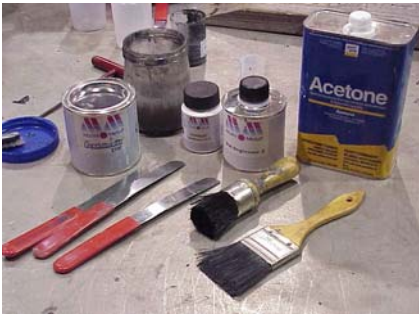
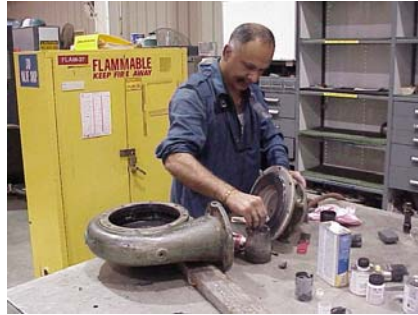
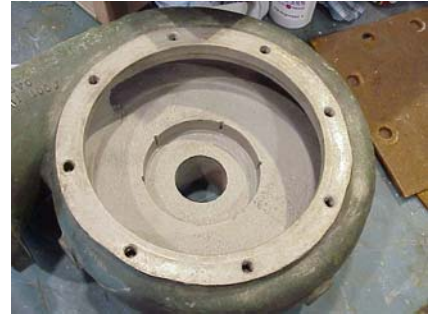
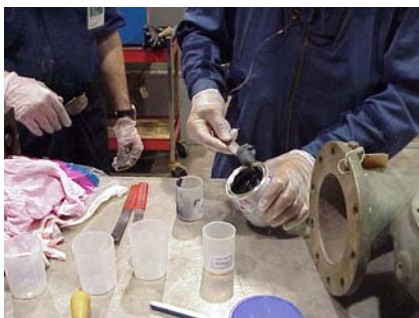
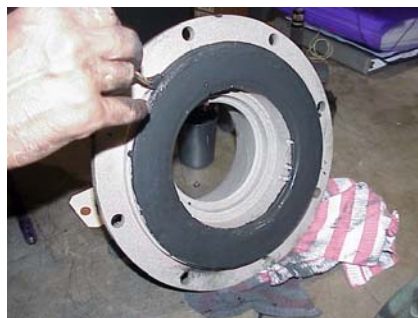
REP-#136

Ein verschlissenes Pumpengehäuse wurde mittels Ceramium, flüssig beschichtet. Ceramium kann je nach Art der Applikationskonsistenz mittels Pinsel, Spachtel oder einem anderen geeigneten Werkzeug aufgetragen oder gegossen oder injiziert werden. Vor einer Beschichtung muss die Oberfläche zunächst beispielsweise mittels Sandstrahlen aufgeraut und anschließend mit MM-Lösung Z oder Aceton gereinigt werden.
